Gestión y uso de agua pluvial en barrios privados o clubes

Resumen— El agua es un recurso natural escaso, es en virtud de esta problemática que el presente proyecto tiene como objeto gestionar herramientas para su administración y mejor aprovechamiento. La investigación se centra en el uso de agua para servicios secundarios, dentro de barrios cerrados, y clubes. Se analizarán los planos existentes, y se hará una valoración técnica, y económica, para la implementación de la propuesta. El interés de minimizar el uso de agua corriente, o de la extracción de napas subterráneas, es un desafío, ya que es un recurso de alta demanda, por lo que se recurre a su almacenamiento en lagunas, lo que implica mantener una especial atención en su cuidado y mantenimiento. El resultado esperado es ofrecer un manual como herramienta de gestión, uso y cuidado del recurso. El análisis se hará en base al régimen pluvial histórico y los valores de demanda conocidos. Esto permitirá saber el beneficio potencial a obtener. Se realizarán los análisis sobre muestras del agua recolectada, y se estudiarán los métodos de acondicionamiento necesarios según sea el destino probable del recurso.

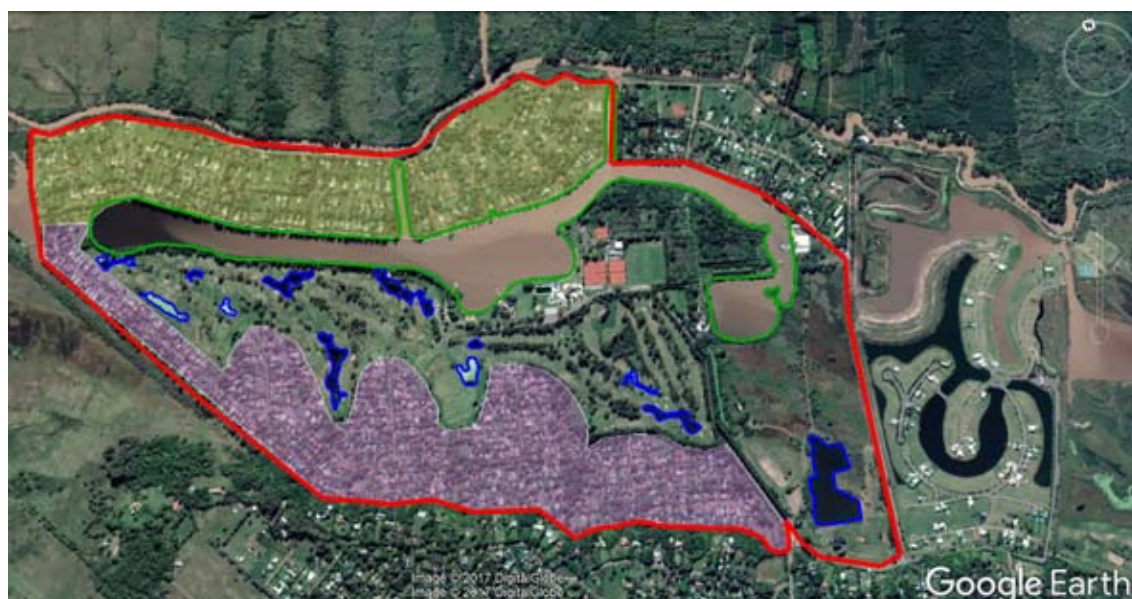
Figura 2. Espejos de agua relevados

En el presente relevamiento, fueron considerados los cuerpos de agua, o lagunas interiores, de más de 0,10 hectáreas, siendo la mayor de 2,37 hectáreas. En tales condiciones, se apreciaron 12 lagunas, con una superficie total de 5,68 hectáreas.

Estas lagunas son alimentadas por el escurrimiento superficial del agua de lluvia caída sobre el propio barrio y, en especial sobre la superficie ocupada por el campo de golf. La regulación del volumen almacenado en cada cuenco se debe a evaporación, infiltración, escorrentía directa superficial, y al aporte directo al agua meteorológica. Además, el barrio presenta un lago artificial, que cruza al mismo en sentido Este-Oeste, y presenta una superficie de 33,3 hectáreas. El nivel del mismo se encuentra regulado por una compuerta, que lo vincula con una canal sin revestir, el cual descarga al río Paraná de la Palmas. El agua escurre por terreno natural, zanjas, y badenes. En el caso particular de las áreas residenciales, 53 hectáreas ubicadas sobre la margen norte del lago, aportan por completo al lago. Las áreas residenciales ubicadas sobre la margen sur del lago (58 hectáreas), aportan parte del pluvial hacia las lagunas del campo de golf, y en forma indirecta al lago artificial.

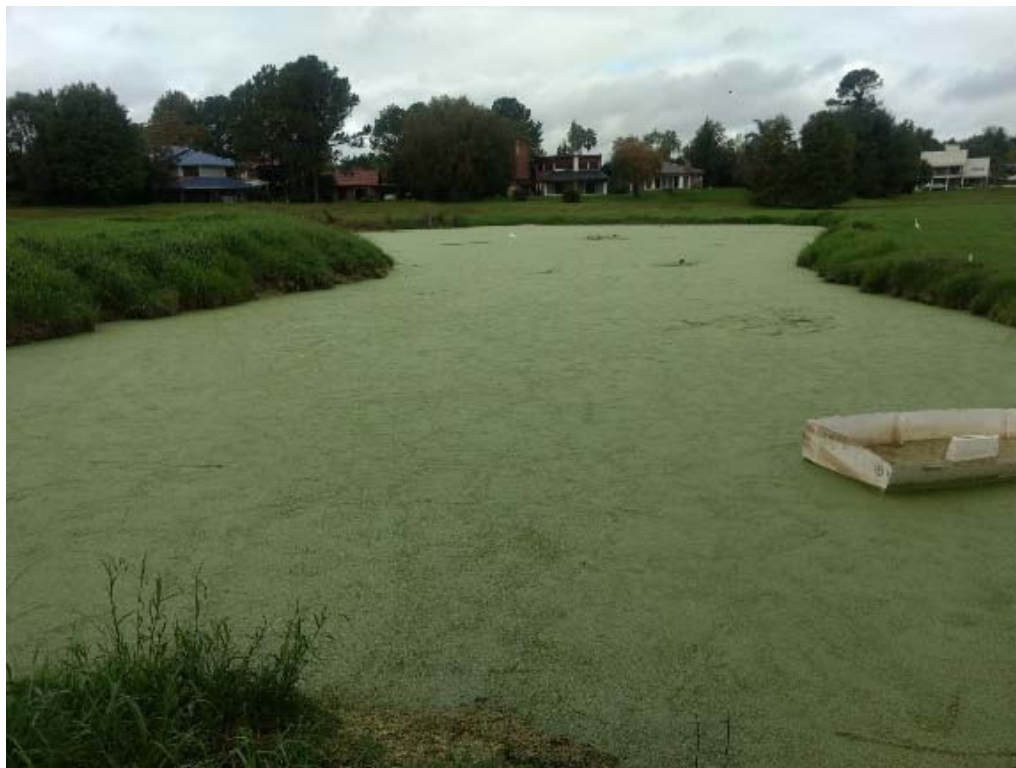
Las observaciones realizadas en el lugar, indicaron la ausencia de un plan de fertilización sistematizado, inadecuado, sin datos de calidad de suelo, plantas de tratamiento de efluentes

colapsadas, y crecimiento no controlado de *lemna Minor*, también conocida como “lenteja de agua” (Figura 3).

Figura 3. *lemna Minor* (lentejas de de agua), en las lagunas del barrio cerrado

Por consiguiente se decidió que el siguiente paso fuera el análisis de las superficiales, y subterráneas, con el fin de conocer las causas de la eutrofización de las lagunas y, así, poder elaborar un plan de trabajo-

La propuesta, en primer lugar, es la implementación de un sistema de oxigenación por burbujeo de aire, y realizar análisis de suelo para obtener los parámetros iniciales correspondientes a un plan de fertilización sustentable. Lo que implica detener el proceso actual, hasta que los valores de nitratos y fósforo se nivelen naturalmente, reacondicionar las plantas de tratamiento de efluentes, y limpiar los espejos de agua eliminando la flora superficial incrementando la velocidad de escurrimiento. Esta velocidad puede lograrse aumentando el volumen de las lagunas, y facilitar así la circulación hacia los canales de desagüe, de donde se la retirará en forma manual. Este proceso al mismo tiempo servirá para remover y renovar el agua, deteniendo el proceso anaeróbico. Se aconseja también, repetir periódicamente, en forma precautoria, este procedimiento en las lagunas.

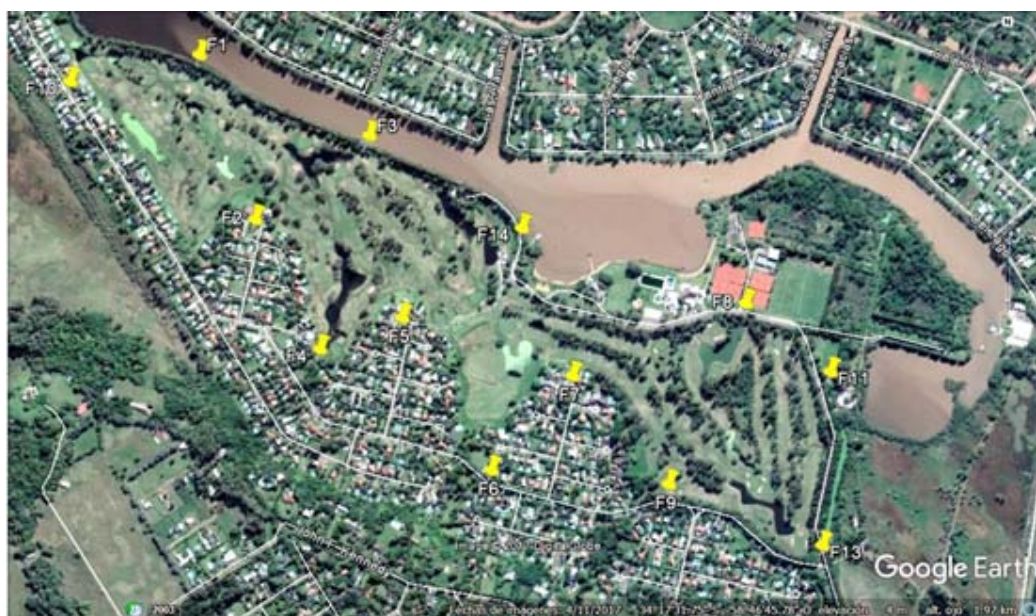
[9]. Tomando el factor de conversión de 3,065, este límite queda en 0,031mg/l expresado en fósforo total. En el mismo sentido, y con el objeto de establecer el estado aeróbico o anaeróbico de las lagunas, se tomaron durante 2017, mediciones de acidez y oxígeno disuelto en varios puntos, de manera de determinar los sectores con poco movimiento de agua, dados por su bajo nivel en oxígeno. En una segunda etapa estas mediciones se utilizarán con vistas a una posible automatización, de manera tal que el proceso de aireación se realice en el momento que sea necesario.

Figura 4. Ubicación de los pozos freáticos

El incremento en la carga de nutrientes sobre las lagunas, se debe generalmente a las aportes de fosfatos y nitratos. En particular, en los cuerpos de agua dulce, el factor limitante para la vegetación es el fosfato. El fósforo es absorbido con más facilidad por las partículas del suelo, y es arrastrado por la erosión generada por el escurrimiento superficial. Las mediciones realizadas se presentan en la Tabla 2.

Del análisis de las napas freáticas surge la existencia de un exceso de fertilizantes, y en base a los resultados, se analizaron medidas complementarias con vistas al saneamiento, y manutención sustentable de las lagunas. En este sentido, para la clarificación por eliminación de materia orgánica en suspensión, pueden ser sembradas diversas especies ictícolas [10] como las de Figura 5.
